Gemeinsamer polnisch-deutsch-tschechischer
Bericht zum Hochwasser vom 07. bis 10. August
2010 an der Lausitzer Neiße als Bestandteil der
vorläufigen Risikobewertung gemäß Artikel 4 der
Hochwasserrisikomanagementrichtlinie
(2007/60/EG)

Hochwasser im Einzugsgebiet der Lausitzer Neiße 07.–10. August 2010

Polnisch-deutsch-tschechische Expertengruppe

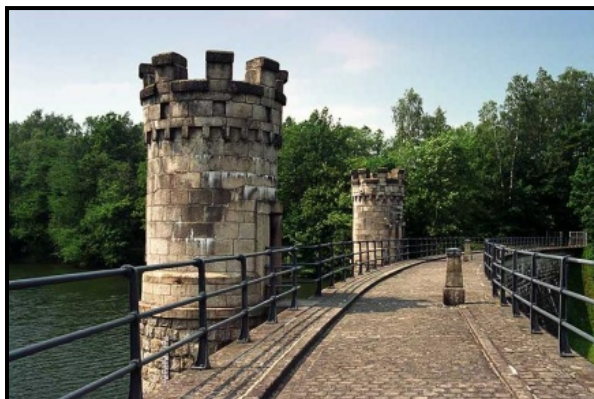
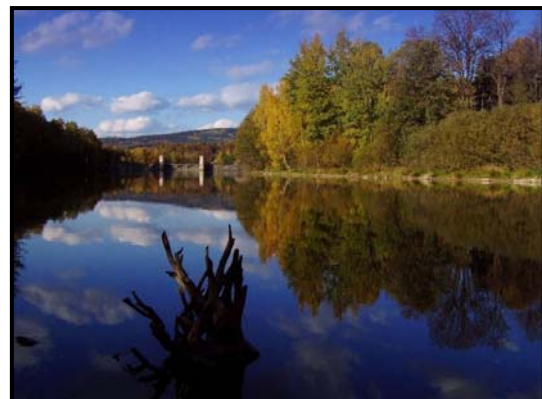
Abb. 1: Talsperre Bedřichov im Einzugsgebiet der Černá Nisa /Tschechische Republik (Foto: Povodi Labe)

Auf tschechischem Gebiet sind die wichtigsten Zuflüsse die Černá Nisa und die Jeřica. In der Černá Nisa befindet sich die Talsperre Bedřichov. Das Einzugsgebiet der Talsperre ist 4,1 km² groß. Der Stauinhalt beträgt 1,98 Mio m³. Die Talsperre Bedřichov ist die bedeutendste Talsperre im tschechischen Einzugsgebiet der Lausitzer Neiße [Abb. 1].

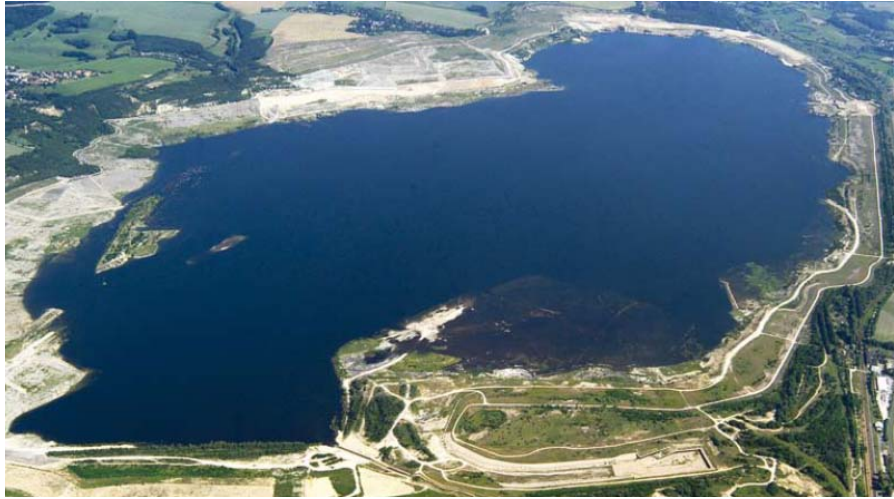
Abb. 3: Restsee Berzdorf zwischen Pließnitz und Lausitzer Neiße in Sachsen
(Foto: LMBV)

Zwischen der Mündung der Pließnitz und Lausitzer Neiße südlich von Görlitz liegt der Restsee Berzdorf [Abb. 3]. Der Berzdorfer See hat zwei Flutungsbauwerke. Von der Pließnitz erfolgt eine Überleitung bis maximal 2,5 m³/s und von der Lausitzer Neiße bis maximal 10 m³/s. Bei einem Endwasserstand von 186 m NHN wird der Berzdorfer See ein Volumen von etwa 330 Mio. m³ und eine Wasserfläche von 9,6 km² haben.

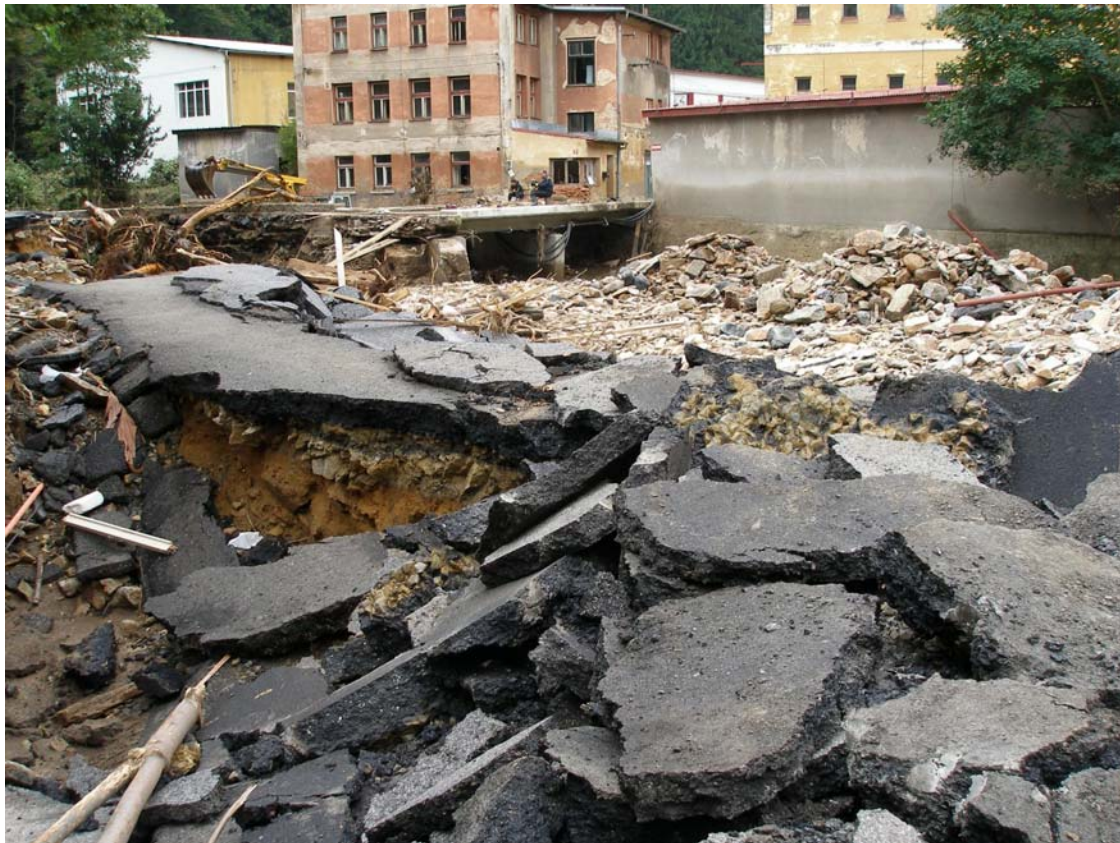
Abb. 11: Schäden verursacht durch die Směda in Frýdlant
(Foto: Povodi Labe am 13.8.2010)

Die Niederschläge führten zu einem starken Anstieg der Wasserstände an der oberen Lausitzer Neiße sowie an ihren Zuflüssen. Es kam insbesondere in der Mandau, der Miedzianka und der Witka (Směda) zu Sturzfluten mit verheerenden Auswirkungen (Abb. 11).

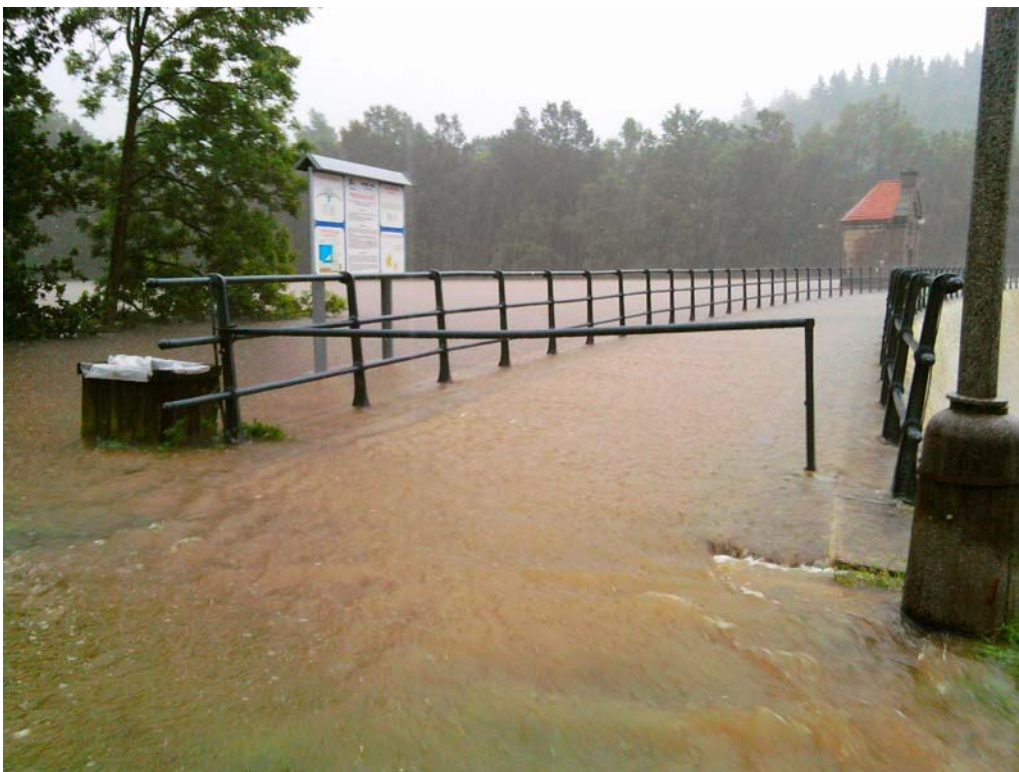
Abb. 12: Talsperre Mlýnice am 07.08.2010 (Foto: Povodi Labe)

Dramatisch wurde es im oberen Teil des Jeřica-Einzugsgebietes (rechter Zufluss der Lausitzer Neiße), wo die höchsten innerhalb von 2 Tagen notierten Niederschlagssummen auftraten (Olivetská hora – 310 mm). In dem Einzugsgebiet kamen die intensiven Niederschläge in zwei Wellen. Die erste Welle kam in den Morgenstunden, als es in der Region 80 bis 120 mm von Mitternacht bis 4.00 Uhr früh regnete, die zweite Welle kam vormittags zwischen 9 und 11 Uhr mit 10–50 mm/h. Aufgrund der plötzlich stark gestiegenen Wasserstände wurde es an den kleineren Talsperren Fojtka und vor allem an der Talsperre Mlýnice kritisch, denn das Wasser überwand die Dammkrone (Abb. 12). Es kam zu keiner Havarie an den Talsperren Fojtka, Mlýnice und Bedřichov. Das Regime während des Hochwassers ist im Anhang Abb. 7, 8 und 9 dargestellt. An der Station Chrastava stieg das Wasser kurzzeitig an. Gegen Mittag kam der größte Teil der Hochwasserwelle an. Zwischen 10 und 12 Uhr nahm der Wasserstand im Fluss um 250 cm zu. Um 12.30 Uhr erreichte der Scheitel die Station bei einem Stand von 433 cm.

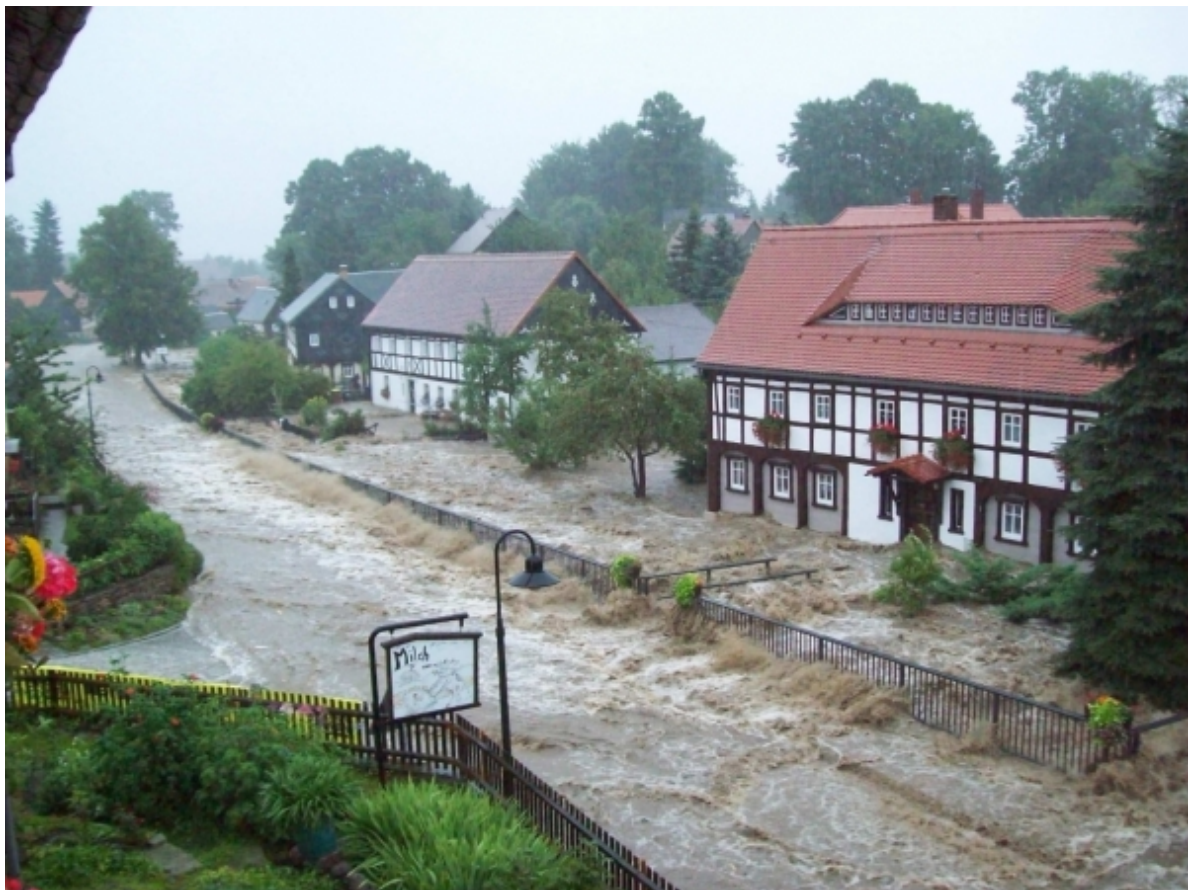
Abb. 13: Die Hauptstraße in Bertsdorf-Hörnitz am 07.08.2010 (Quelle: MDR)

In der Mandau auf deutschem Gebiet traten stärkere Niederschläge als im tschechischen Einzugsgebiet auf. An der Station Bertsdorf-Hörnitz wurden in der Zeit von 7 bis 16 Uhr Niederschlagsintensitäten von maximal 10 bis 35 mm/h gemessen. Insgesamt fielen am 07.08.2010 an der Station Bertsdorf-Hörnitz 102 mm mit katastrophalen Auswirkungen (Abb. 13).

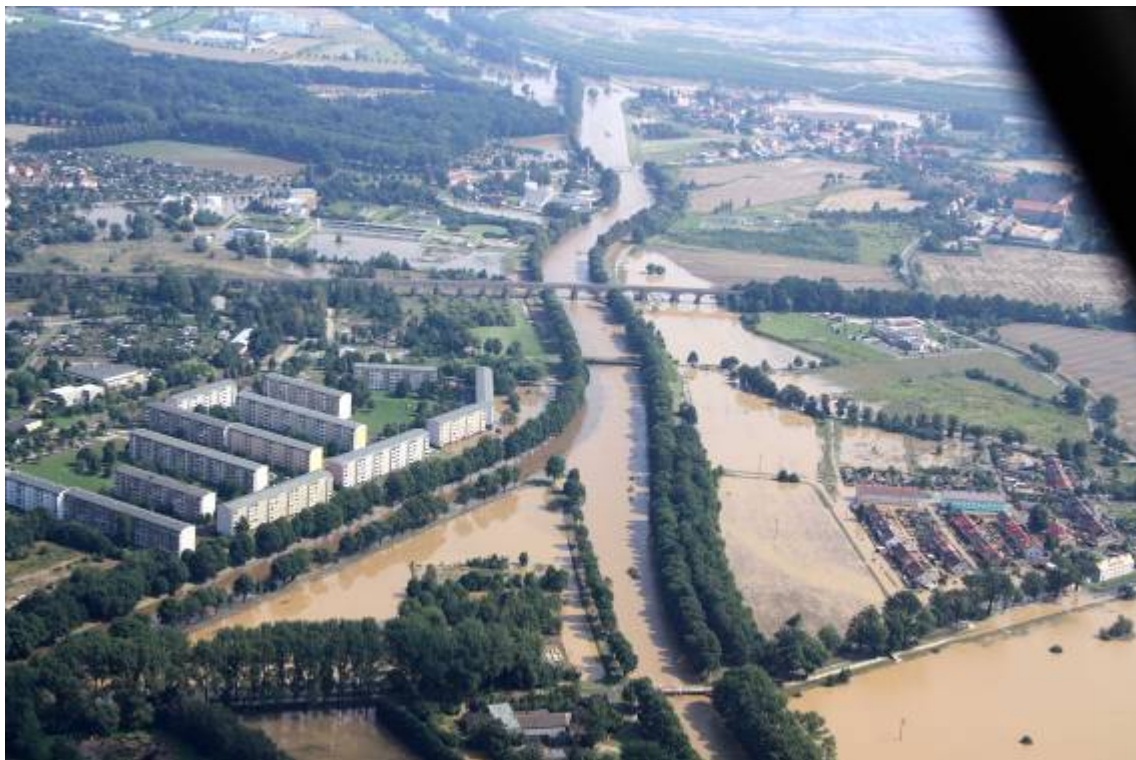
Abb. 14: Von der Lausitzer Neiße überschwemmtes Gebiet in Zittau und Sieniawka am 08.08.2010 (Foto: SMI)

Der deutsche Pegel Zittau 1 an der Lausitzer Neiße wurde während des Hochwassers nicht zerstört und konnte die ganze Hochwasserwelle der Lausitzer Neiße erfassen. Hier bildete sich gegen 20:30 Uhr der Scheitel mit einem Wasserstand von 492 cm aus. Auch dieser Wasserstand lag fast 1 Meter über dem Wasserstand vom Hochwasser im Juli 1981 (W=400 cm).

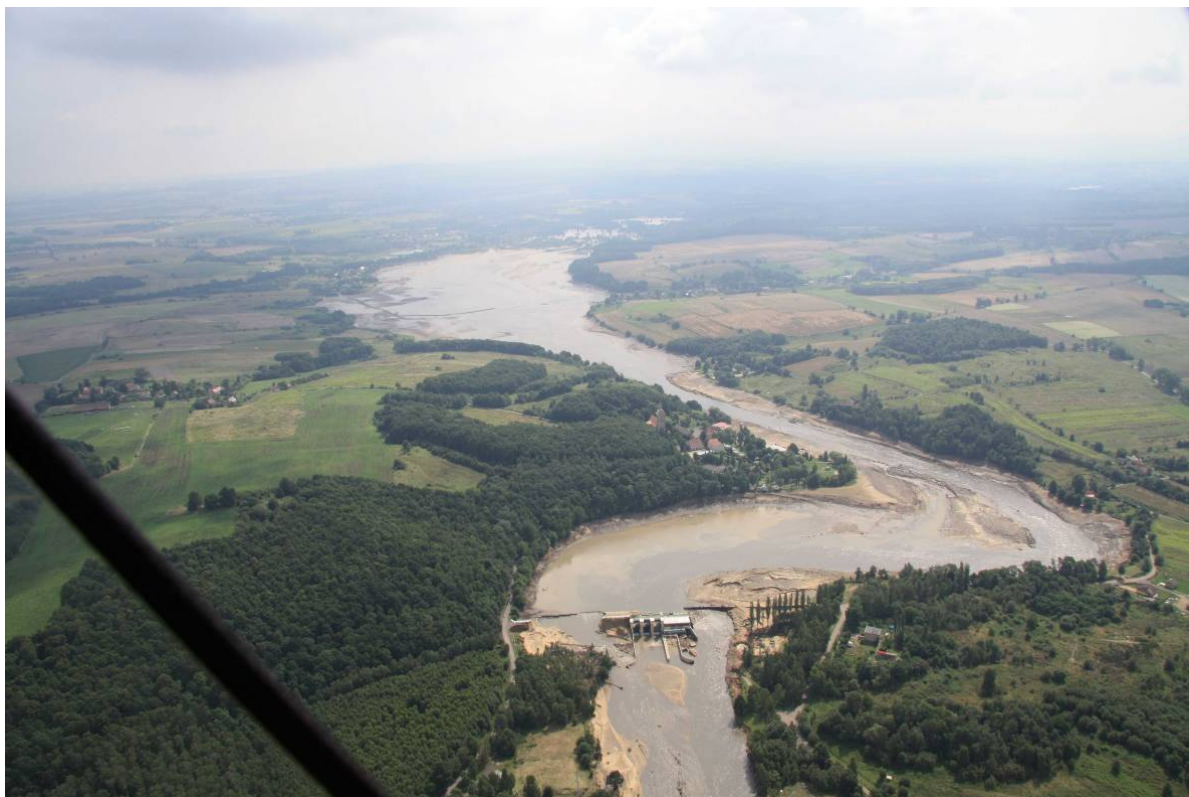
Abb. 15: Zerstörter Damm der Talsperre Niedow und das Tal der Witka am 08.08.2010 (Foto: SMI)

Am Pegel Görlitz/Lausitzer Neiße begann der drastische Wasserstandsanstieg ab 20 Uhr. Zuvor kam es gegen 18 Uhr zum Bruch des Dammes der Talsperre Niedow in der Witka (Abb. 15). Die Witka mündet ca. 17 km oberhalb des Pegel Görlitz in die Lausitzer Neiße. Zwischen 20 bis 23 Uhr steigt der Wasserstand am Pegel Görlitz um ca. vier Meter. Der maximale gemessene Anstieg betrug dabei ca. zwei Meter in 30 Minuten.

Bei einem Stand von 544 cm am 07.08.2010 um 15.20 Uhr (das bisherige absolute Maximum von 424 cm trat am 20.07.1981 auf) wurde dagegen der Wasserpegel Ręczyn unterhalb des Niedów-Stausees zerstört. Der Bruch des Erddammes an diesem Stausee erfolgte am 07.08.2010 um ca. 18 Uhr. Dies wurde hauptsächlich durch das Überlaufen des Wassers über dem Erddammkörper verursacht. Der Wasserpegel Ręczyn wurde noch vor der Havarie des Stausees zerstört, weshalb auch kein maximaler Wasserstand beobachtet worden ist. Der maximale Stand von 572 cm trat am 07.08. um ca. 17.30 Uhr an diesem Pegel auf. Er wurde aus der Nivellierung der Hochwasserzeichen bestimmt.

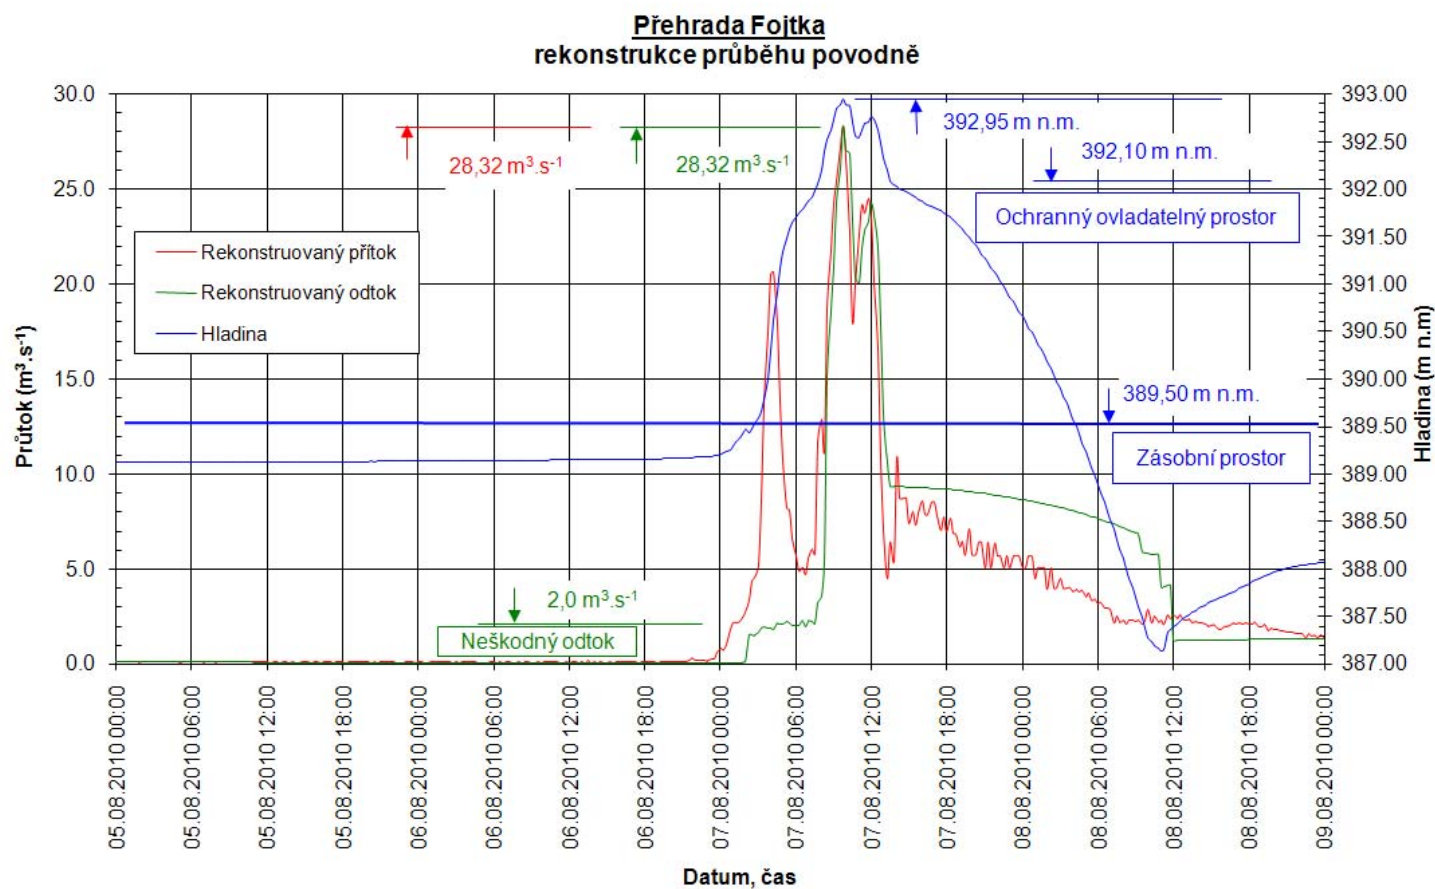
Obr. 7: Přehrada Fojtka - rekonstrukce průběhu povodně
 Rys. 7: Zbiornik Fojtka – rekonstrukcja przebiegu wezbrania
 Abb. 7: Speicher Fojtka – Rekonstruktion des Hochwasserverlaufs

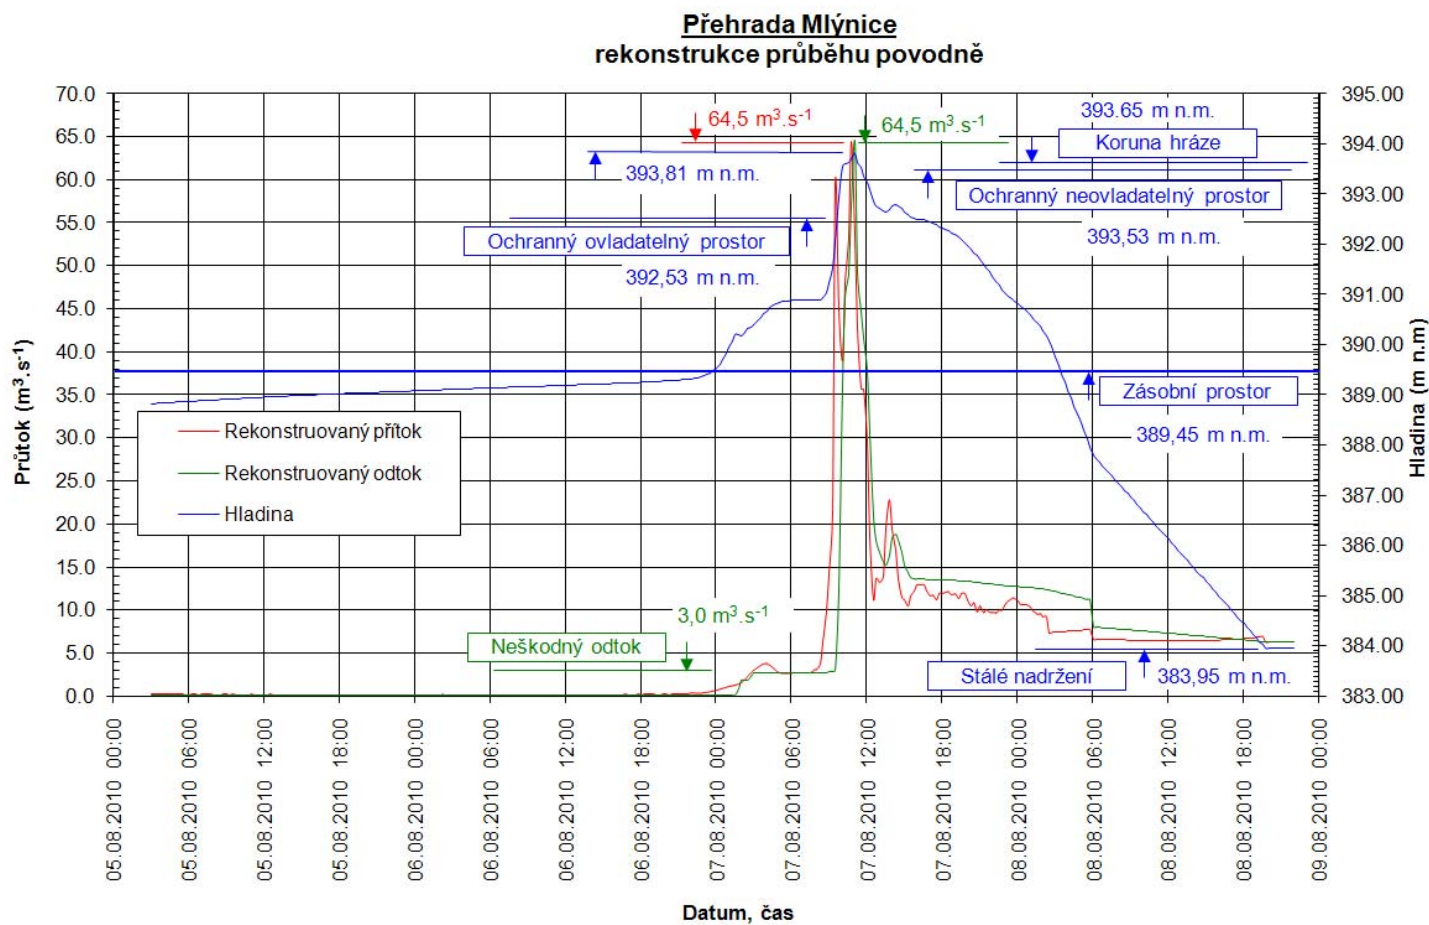
Obr. 8: Přehrada Mlýnice – rekonstrukce průběhu povodně
 Rys. 8: Zbiornik Mlýnice – rekonstrukcja przebiegu wezbrania
 Abb. 8: Speicher Mlýnice – Rekonstruktion des Hochwasserverlaufs

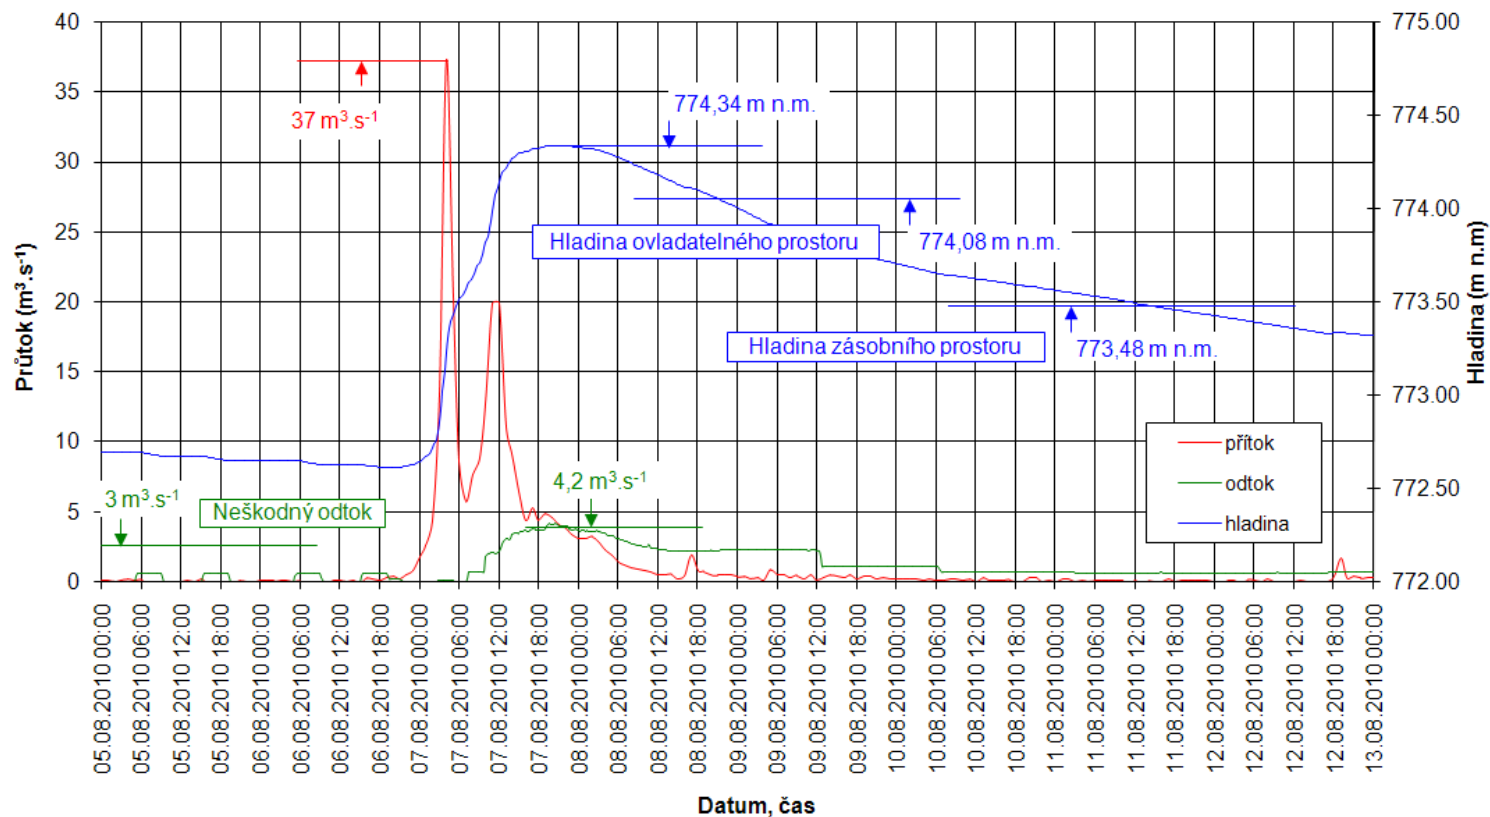
Obr. 9: Přehrada Bedřichov – rekonstrukce průběhu povodně
 Rys. 9: Zbiornik Bedřichov – rekonstrukcja przebiegu wezbrania
 Abb. 9: Speicher Bedřichov – Rekonstruktion des Hochwasserverlaufs

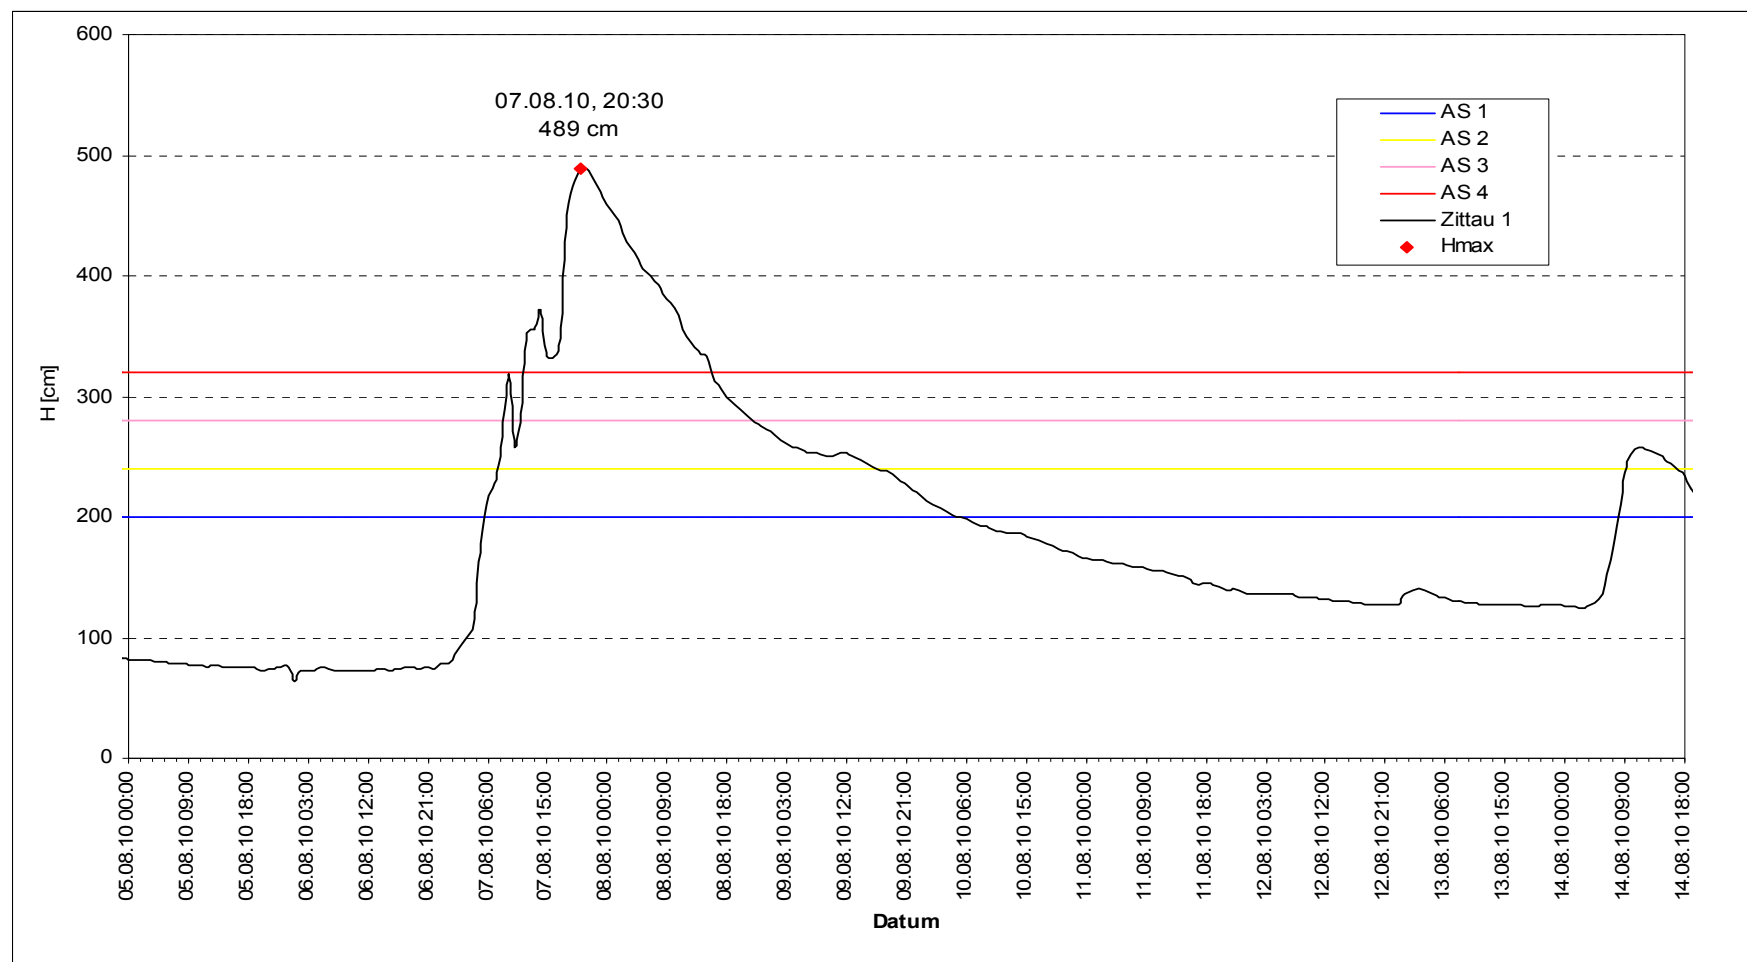
Obr. 17: Průběh vodních stavů ve stanici Zittau 1/Luzicka Nisa
 Rys. 17: Stany wody na wodowskzie Zittau 1/Nysa łużycka
 Abb. 17: Wasserstandsganglinie Pegel Zittau 1/Lausitzer Neiße

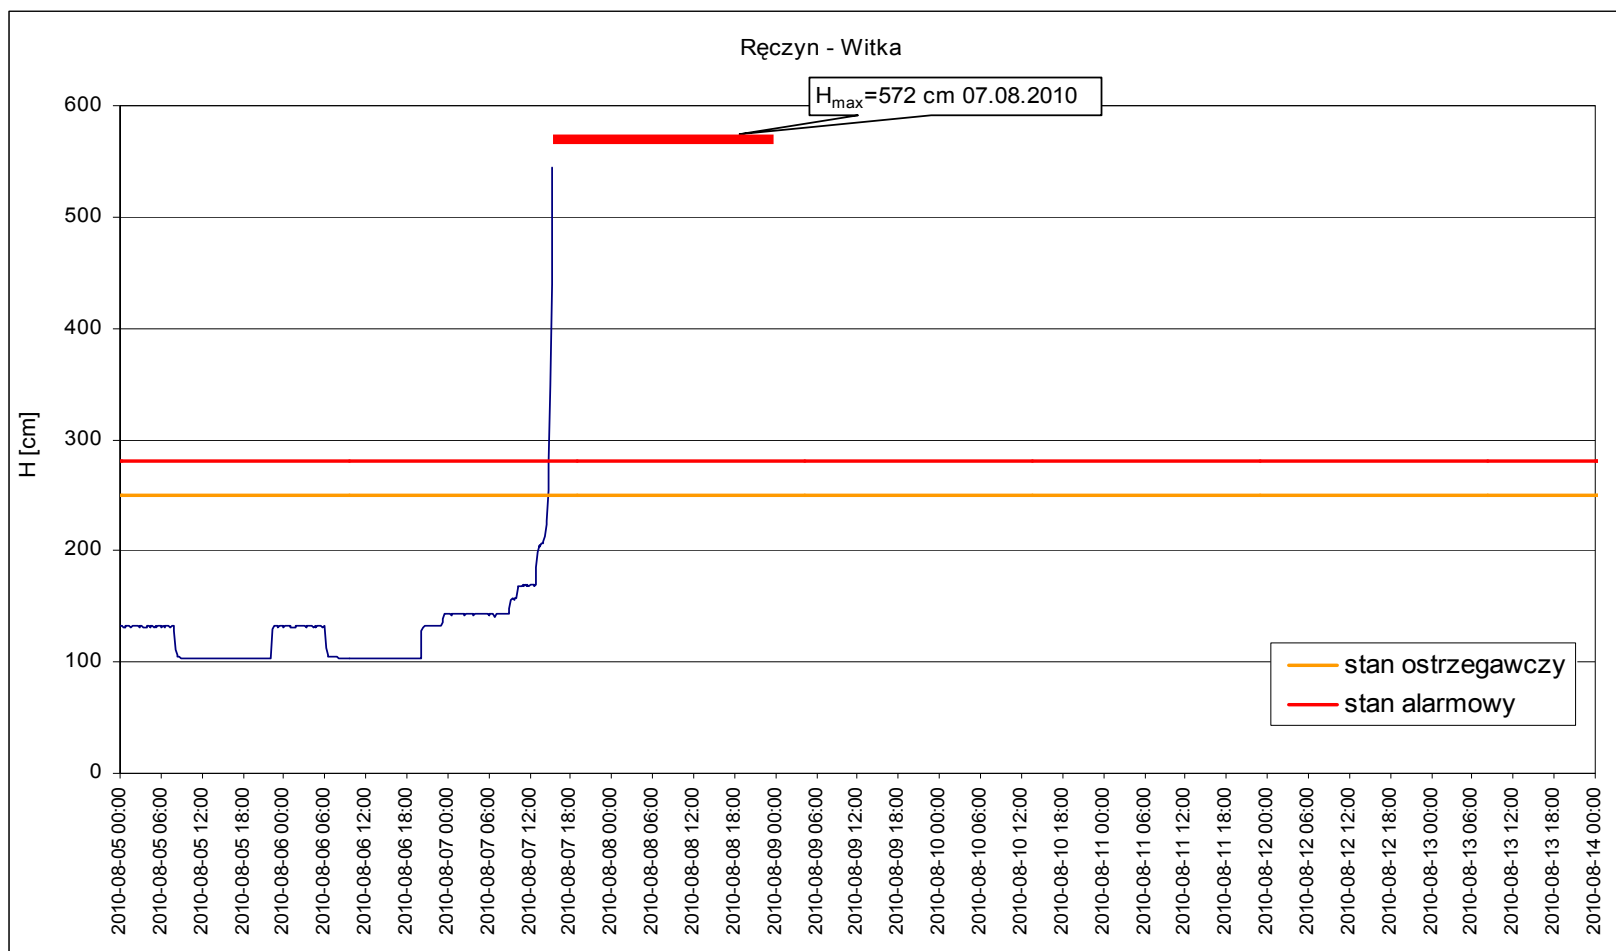
Obr. 23: Průběh vodních stavů ve stanici Ręczyn/ Smědá/Witka

Unterhalb des Speichers Niedów befindet sich der Pegel Ręczyn des IMGW. Leider wurde dieser Pegel – wie bereits erwähnt – aufgrund des hohen Abflusses aus dem Speicher Niedów, noch vor seiner Havarie, zerstört. Die Pegelstation wurde am 07.08.2010 um 15.20 Uhr bei einem Pegelstand von 544 cm zerstört. Der maximale Stand am Wasserpegel Ręczyn, der aus der Nivellierung des Hochwasserzeichens (nach IMGW) bestimmt wurde, betrug dagegen 572 cm, was bedeuten würde, dass der Durchfluss unterhalb des Speichers, der durch den Erddammbbruch verursacht wurde, geringfügig höher als der Durchfluss vor der Havarie war (diese Tatsache bedarf selbstverständlich noch einer vertieften Analyse).

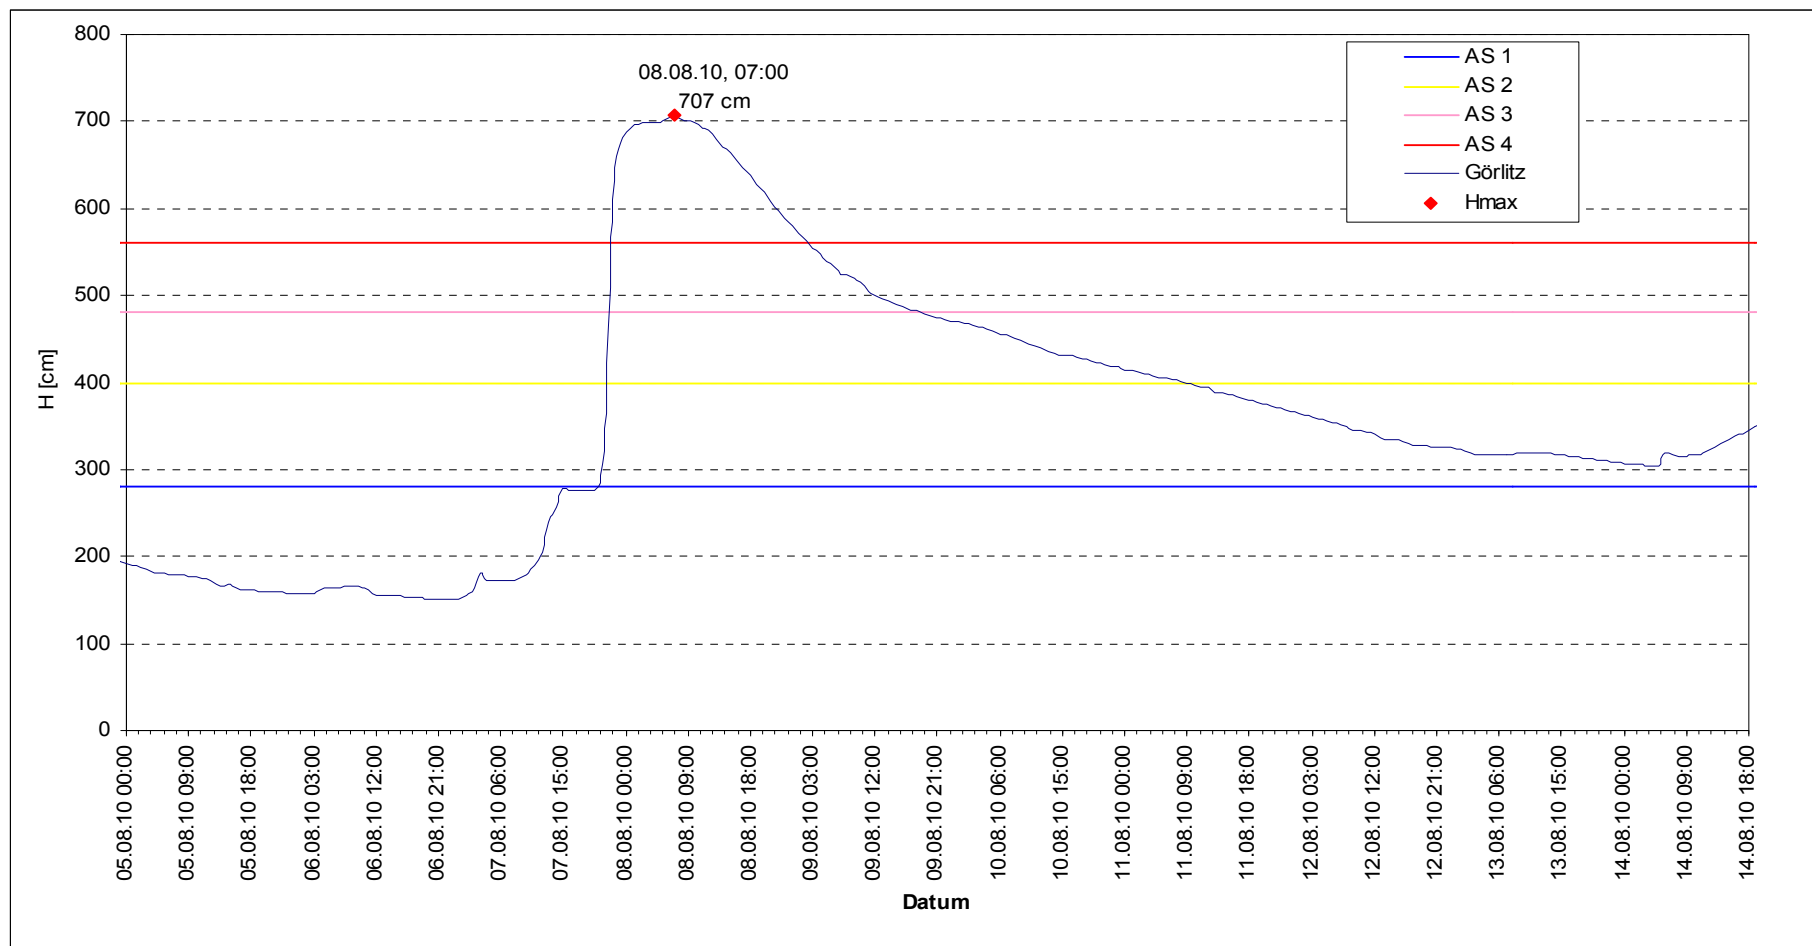
Obr. 24: Průběh vodních stavů ve stanici Görlitz/Luzicka Nisa
Rys. 24: Stany wody na wodowskzie Görlitz/Nysa Łużycka
Abb. 24: Wasserstandsganglinie Pegel Görlitz/Lausitzer Neiße
