Ereignisanalyse

**Hochwasser August 2002
in den Osterzgebirgsflüssen**

Sachsen
Sächsisches Landesamt für Umwelt und Geologie

Eidgenössische
Forschungsanstalt WSL

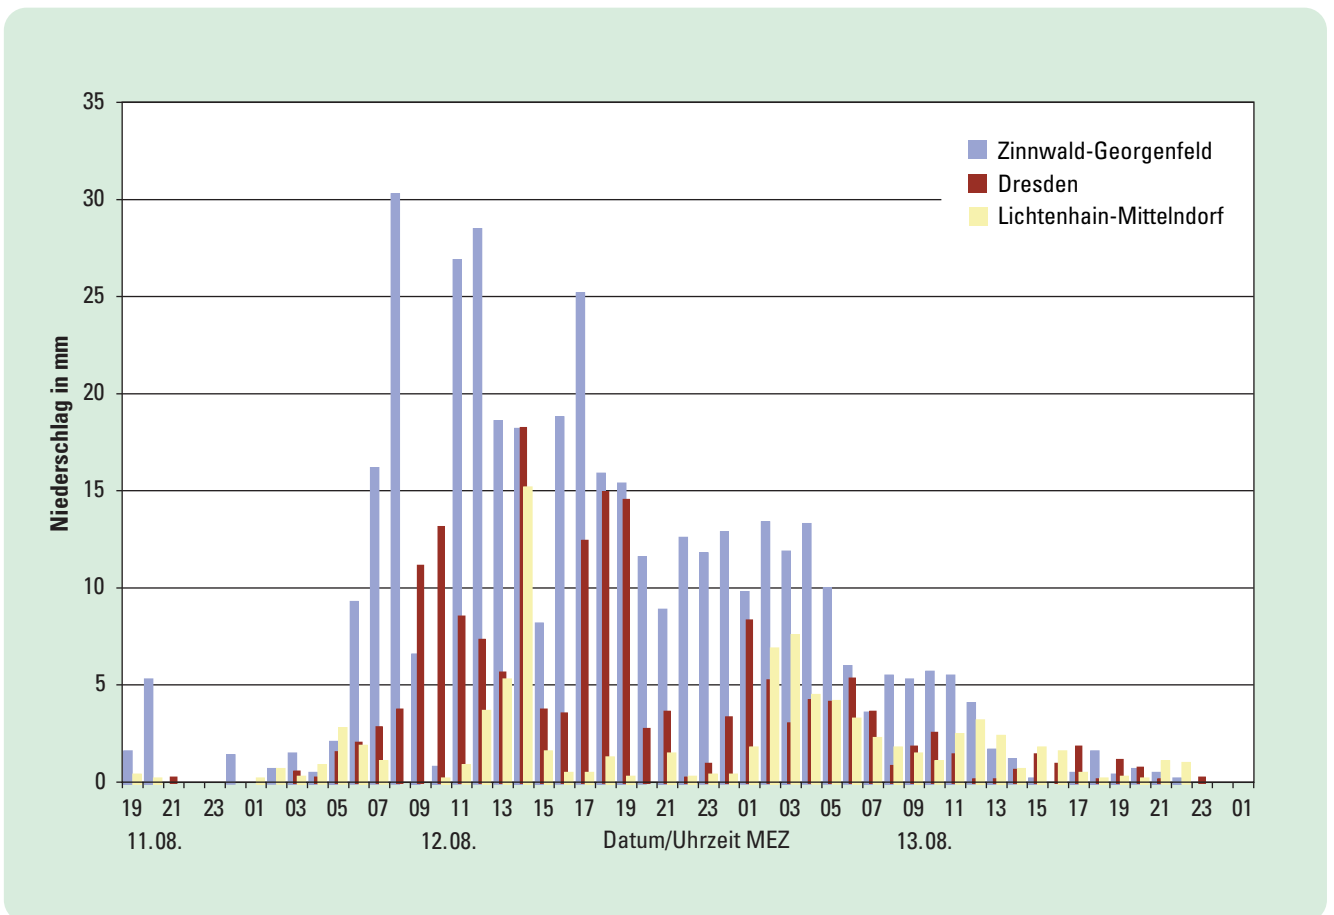
Abbildung 1-7: Stundenwerte der Niederschlagshöhen für die Stationen Zinnwald-Georgenfeld, Dresden und Lichtenhain-Mittelndorf vom 11.08., 19:00 Uhr bis 13.08., 23:00 Uhr MEZ (Quelle: DWD)

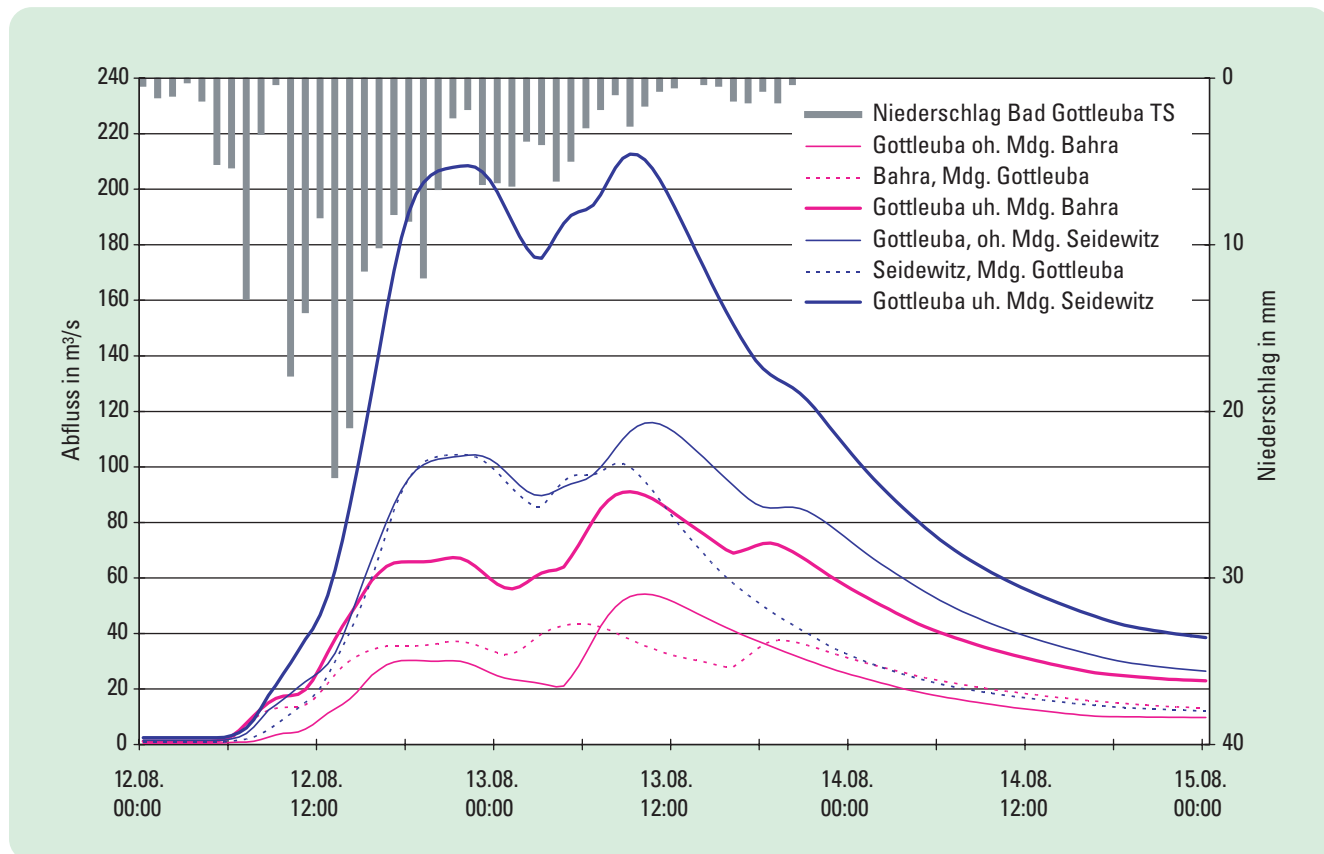
Abbildung 2-5: Mit dem N-A-Modell simulierte Hochwasserganglinien für die Gottleuba, Seidewitz und Bahra

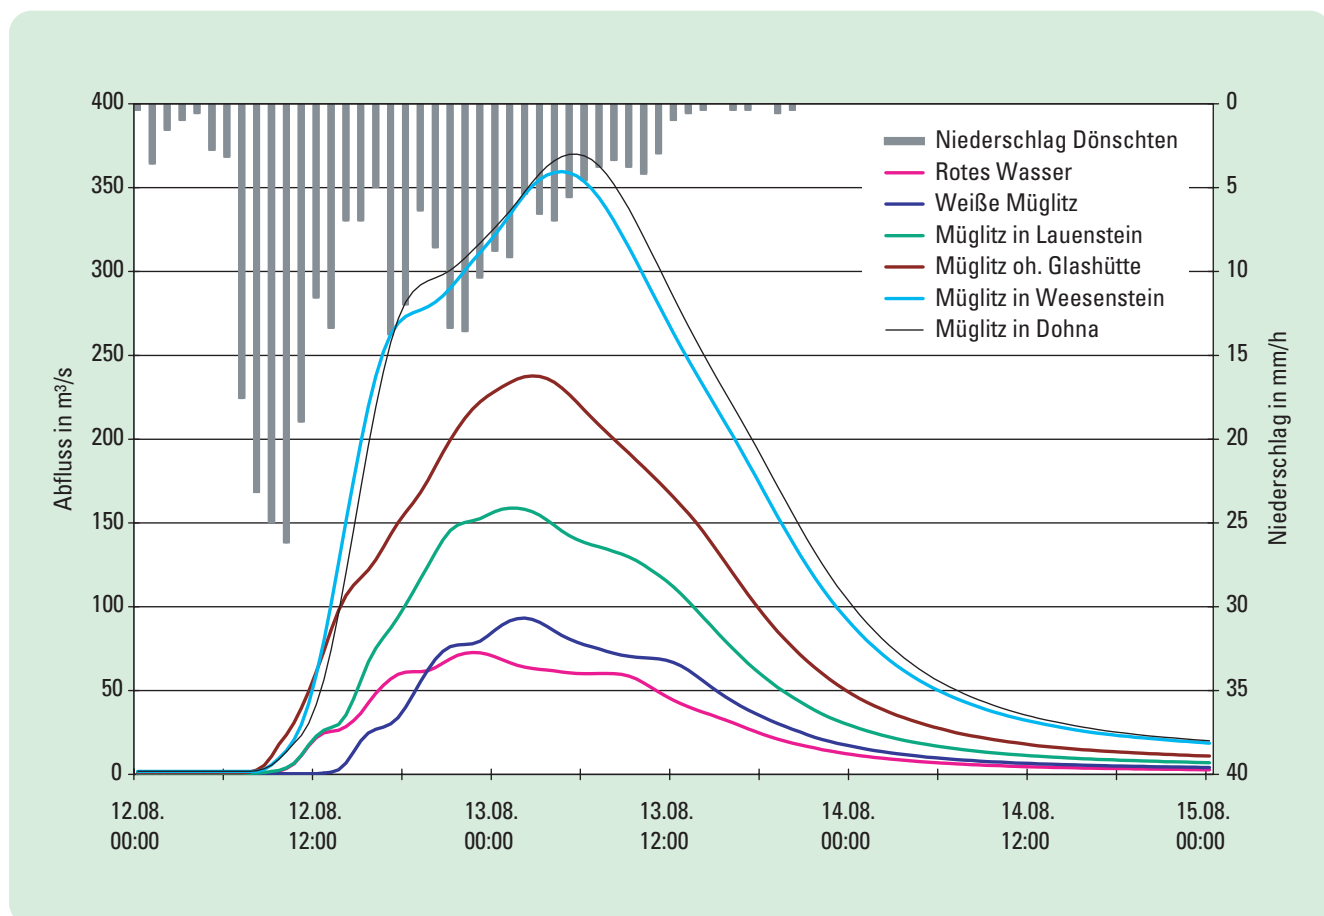
Abbildung 2-8: Mit dem N-A-Modell simulierte Hochwasserganglinien für die Müglitz

Oberhalb Glashütte im Brießnitztal hielt der Damm des HRB den Wassermassen nicht mehr stand und brach am 12. August, gegen 16:30 Uhr. Die daraus resultierende Flutwelle ergoss sich durch das Stadtgebiet von Glashütte, ehe sie die Müglitz erreichte. Während die Dammbrechwelle im Brießnitztal erhebliche Schäden verursachte, hatte sie auf das Abflussgeschehen in der Müglitz wenig Einfluss, da sie das Tal vor Erreichen der eigentlichen Hochwasserwelle in der Nacht vom 12. zum 13. August passiert hat, so dass der Scheitelabfluss durch den Dambruch nicht beeinflusst wurde (siehe auch Abschnitt 7.1).

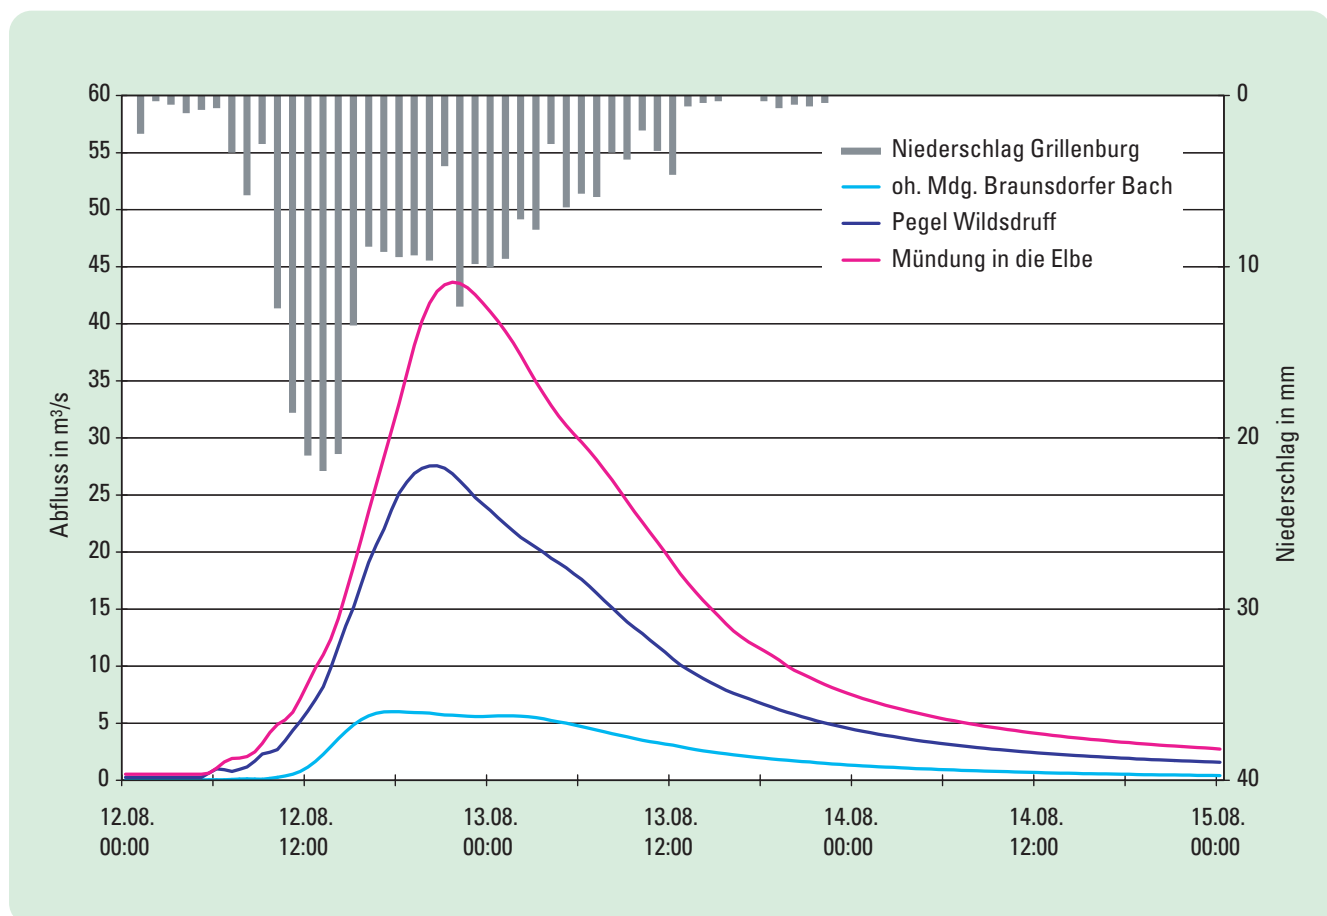
Abbildung 2-20: Mit dem N-A-Modell simulierte Hochwasserganglinien für die Wilde Sau

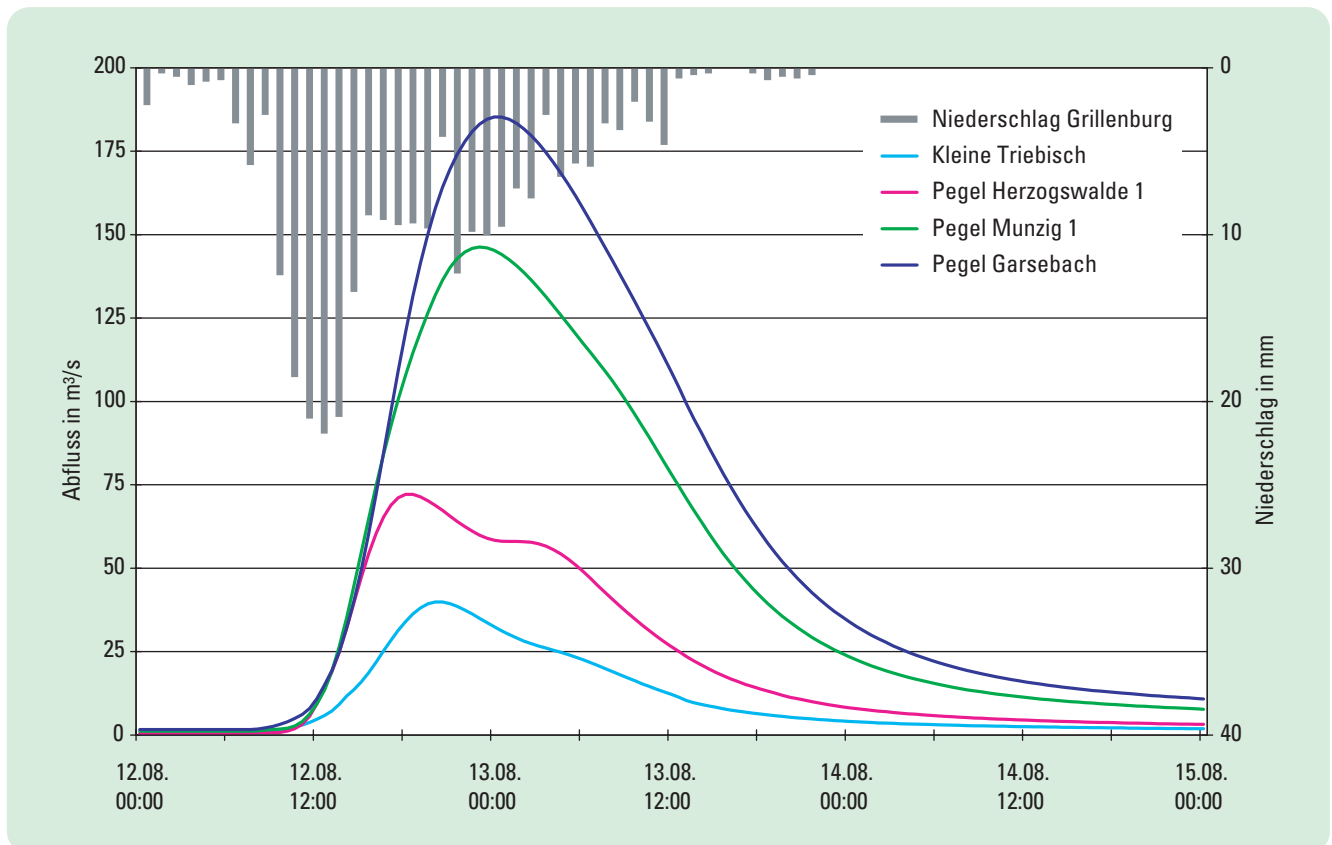
Abbildung 2-21: Mit dem N-A-Modell simulierte Hochwasserganglinien für die Triebisch

1) Der Abflussbeitrag des Rothschönberger Stollens, der oberhalb des Pegels Munzig 1 in die Triebisch mündet, beträgt ca. 14 m³/s.

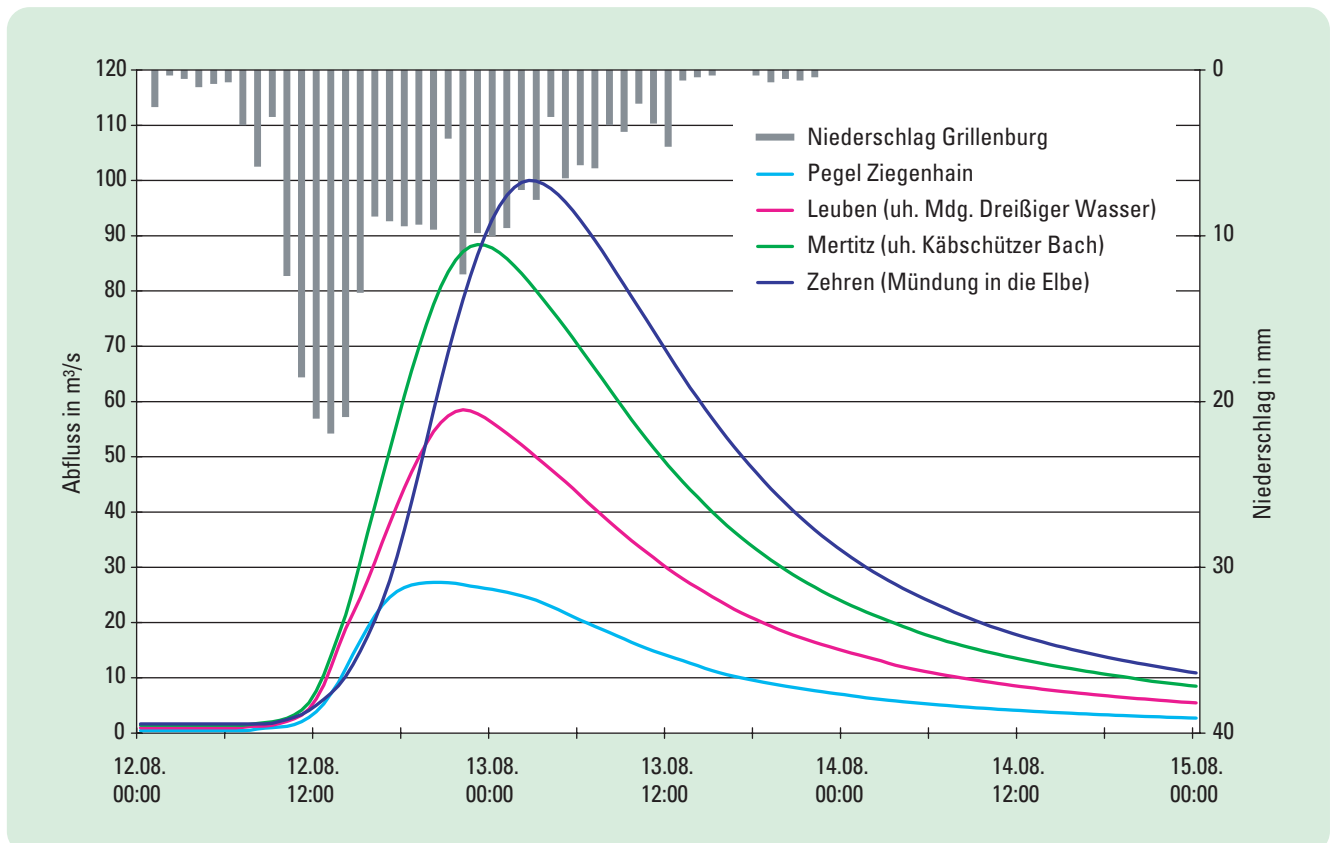
Abbildung 2-23: Mit dem N-A-Modell simulierte Hochwasserganglinien für den Ketzerbach

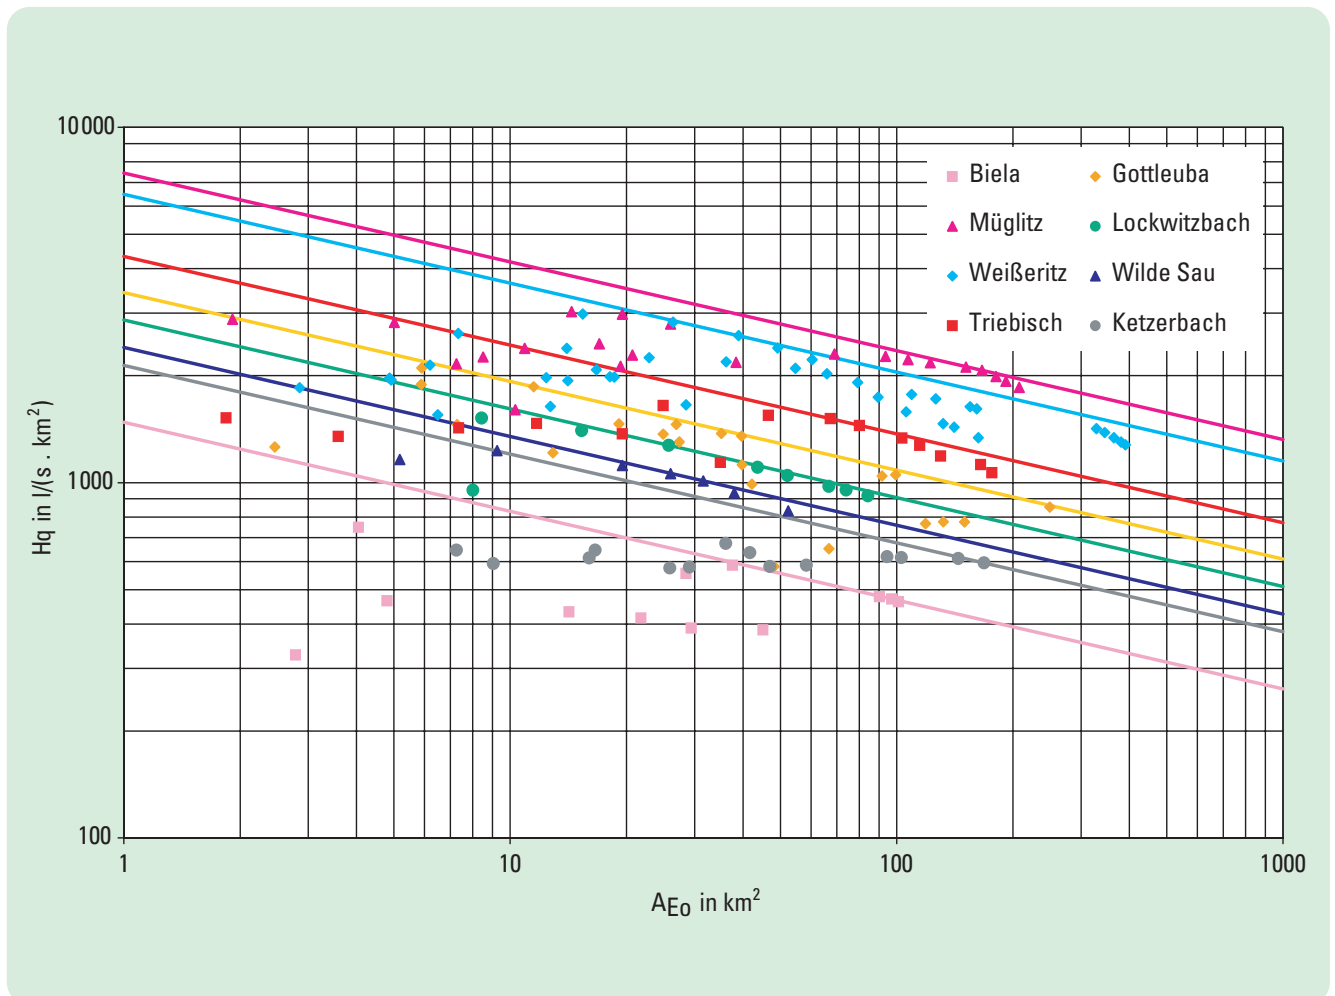
Abbildung 2-24: Hüllkurven der Abflussspenden aus der N-A-Modellierung für die Biela, die Gottleuba, den Lockwitzbach, die Weißeritz, die Wilde Sau, die Triebisch und den Ketzerbach

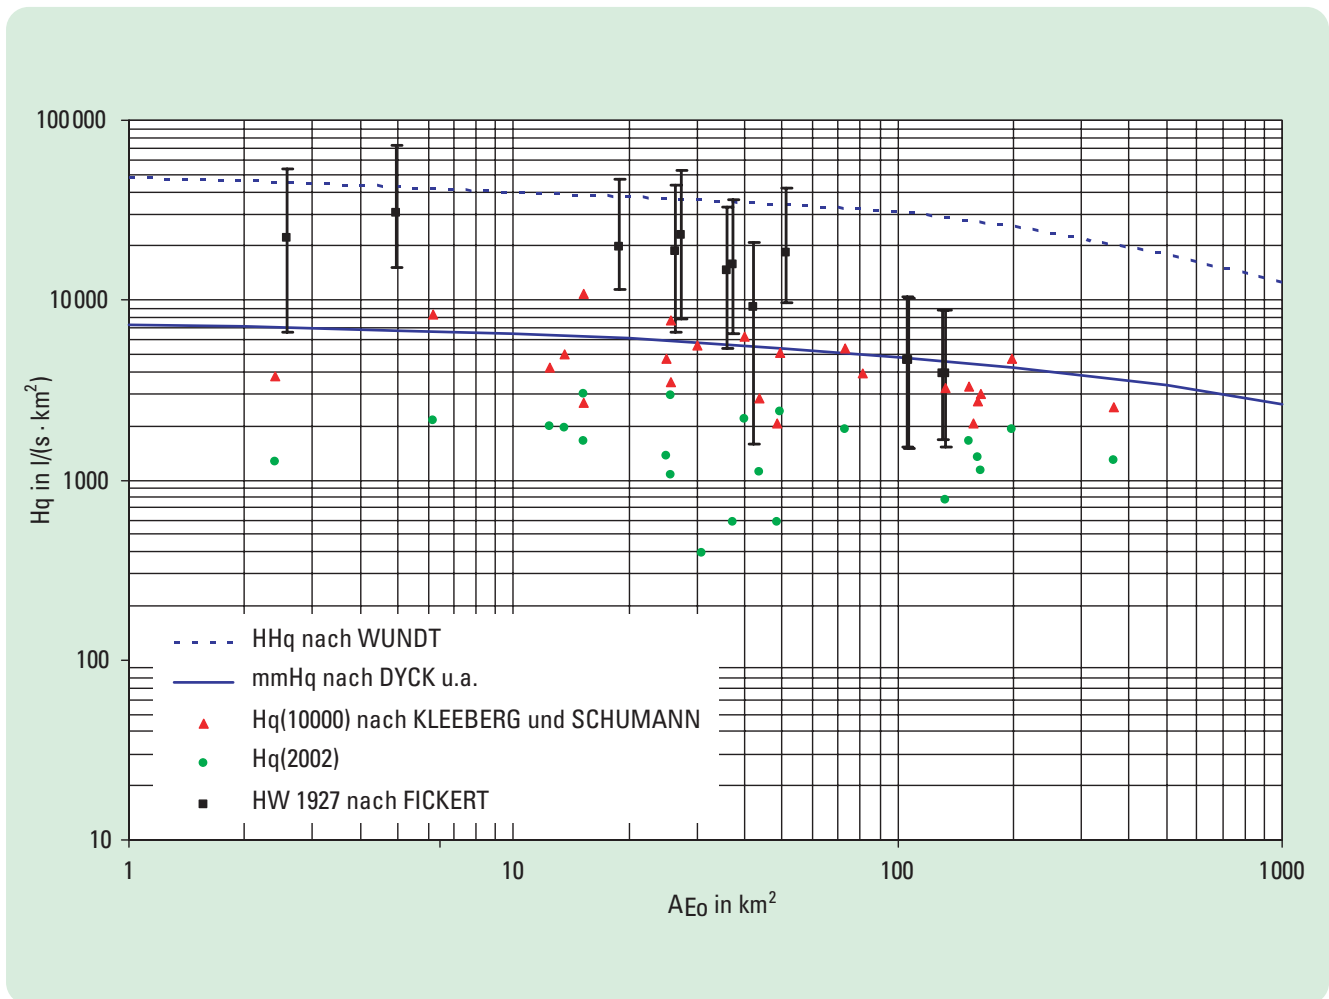
Abbildung 2-25: Vergleich der Abflussspenden des Augusthochwassers Hq (2002) aus der N-A-Modellierung mit extremen Spendenwerten und Hüllkurven¹⁾

1) Für die Analyse des Hochwassers von Müglitz und Gottleuba 1927 in FICKERT (1934) wurden Rauigkeitsbeiwerte im Bereich von $p = 1,75$ (nach Bazin), $n = 0,03 \dots 0,04$ (nach Kutter-Ganguillet) und $m = 2,5$ (nach Kutter) verwendet. Diese entsprechen einem Manning-Strickler-Beiwert kSt von $30 \text{ m}^{1/3}/\text{s}$, der nach den Erfahrungen mit Durchflussbestimmungen auf hydraulischer Grundlage bei diesem Hochwasser und denen der jüngeren Vergangenheit (BÜTTNER u.a., 2001) für unausgebaute Gewässerprofile in der Regel zu hoch angesetzt ist.

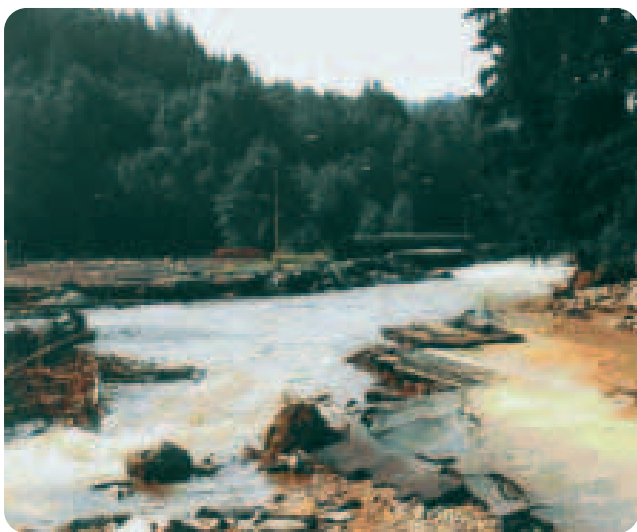
Abbildung 3-1: Großräumige Umgestaltung des Gewässerbettes im Müglitztal (Foto: LTV, 2002)

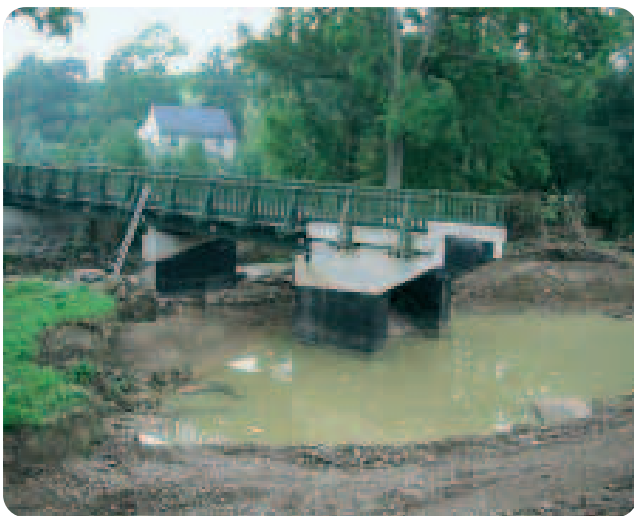
Abbildung 3-4: Vollständige Erosion der rechten Auffahrt der Brücke zur Kläranlage Miltitz an der Triebisch (Foto: LTV, 2002)

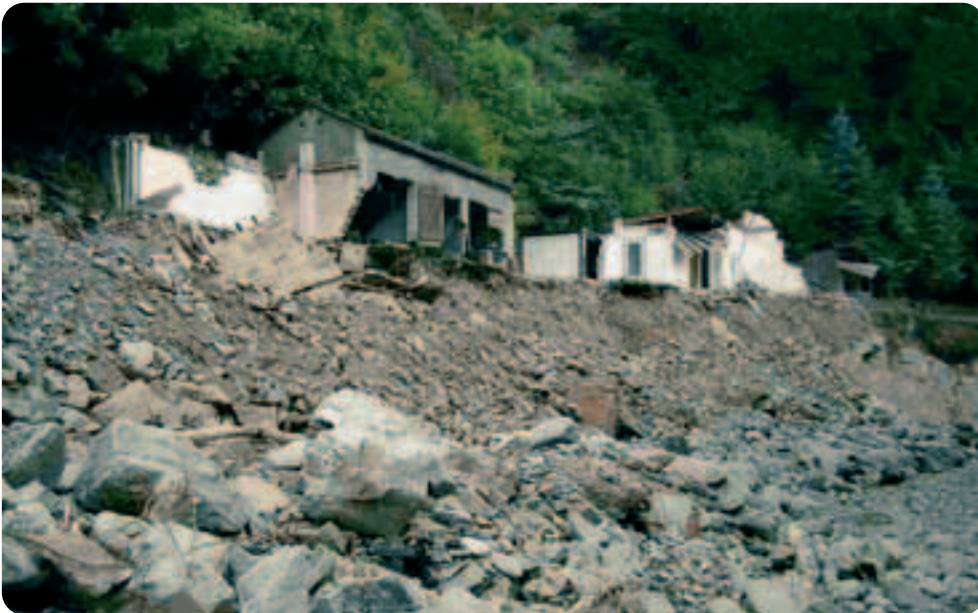
Abbildung 3-7:
Großer Böschungs-
abbruch am Prall-
hang in Edle Krone
(Wilde Weißeritz)
(Foto: LTV, 2002)

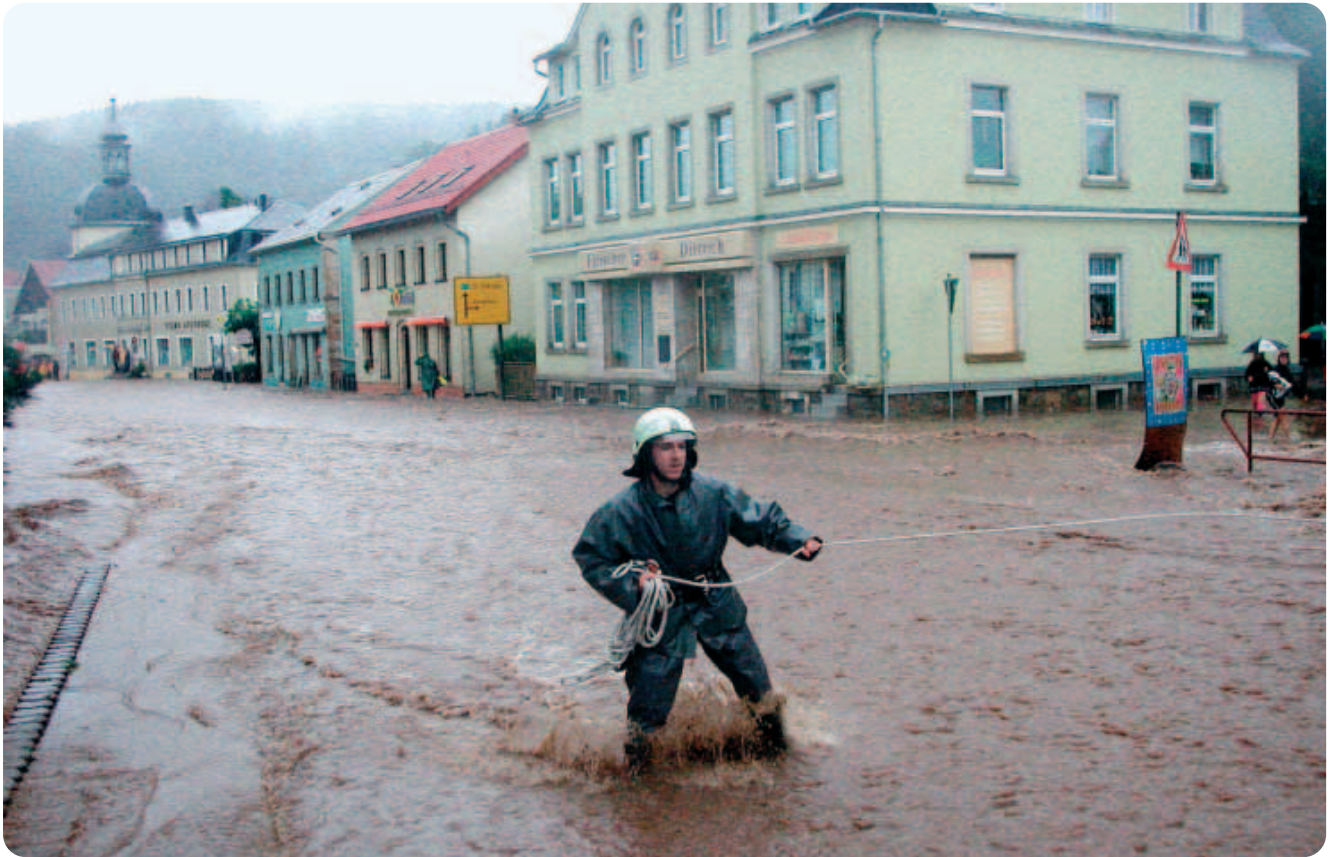
Abbildung 4-4: Schießender Abfluss auf der Bundesstraße B170 in Schmiedeberg, Rote Weißeritz (Foto: Olaf Rentsch, 2002)

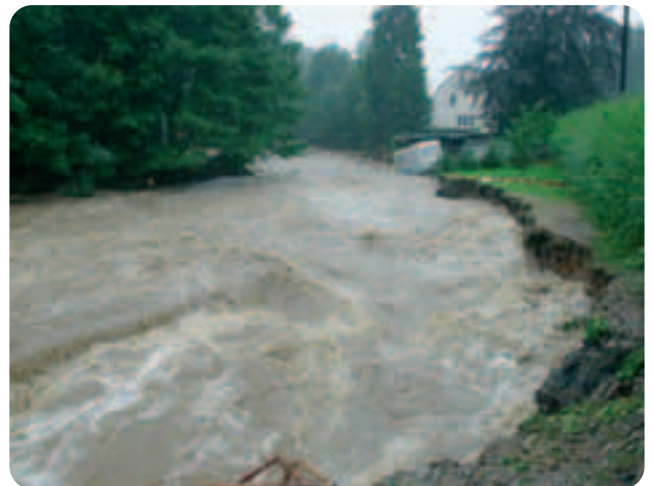
Abbildung 4-6: Überströmung der Ufermauer und Erosion am Pöbelbach, Schmiedeberg
(Foto: Olaf Rentsch, 2002)

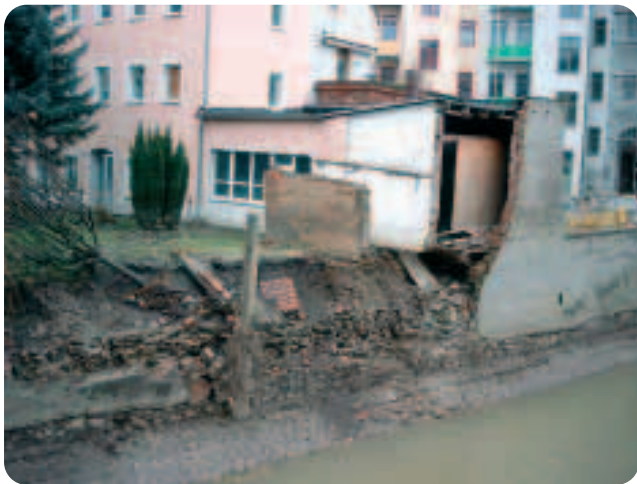
Abbildung 4-7: Beschädigung von Gebäuden infolge Einsturz der Ufermauer, Triebisch, Meißen (Foto: LTV, 2002)

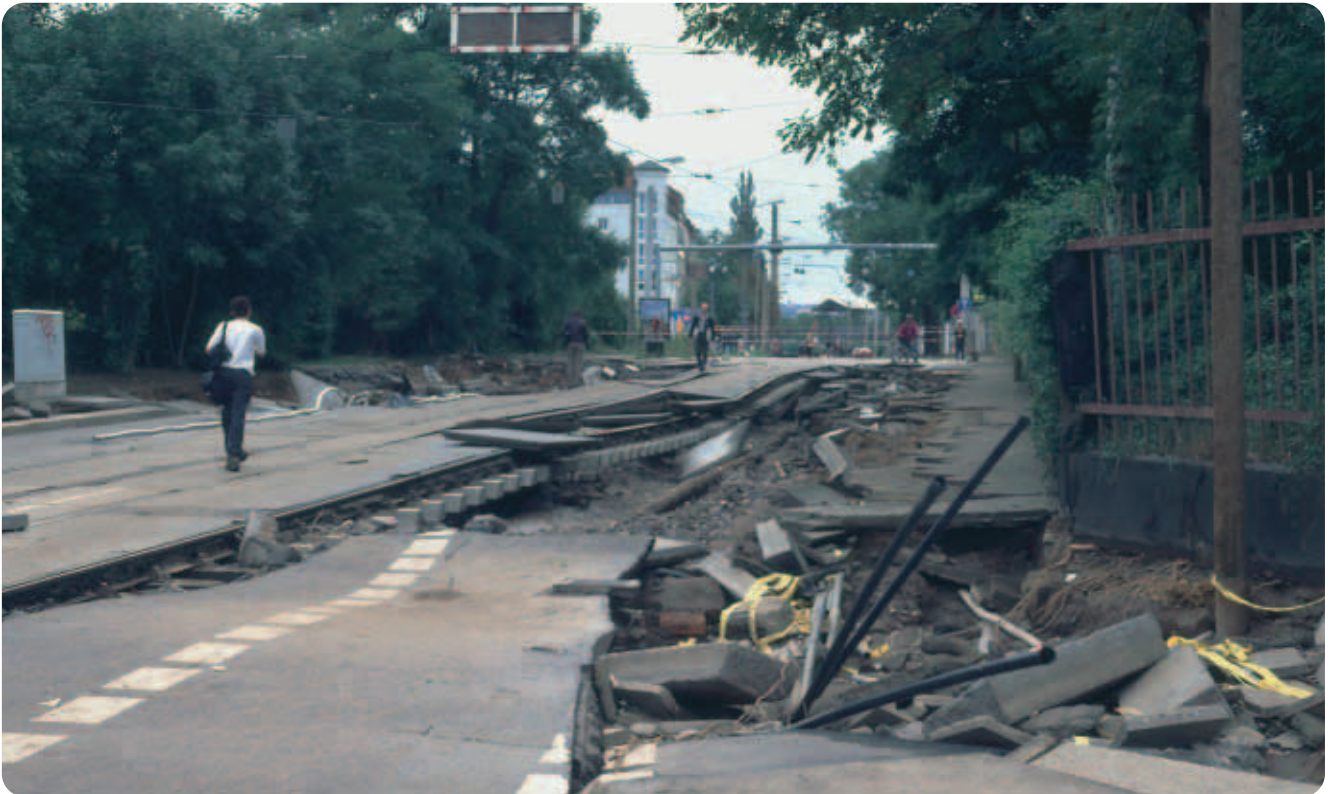
Abbildung 4-9: Erosionsschäden vor einer Bahnbrücken-Unterführung auf der Freiburger Straße in Dresden, Entfernung von der Vereinigten Weißeritz ca. 1 km (Foto: Siegward Elze, 2002)

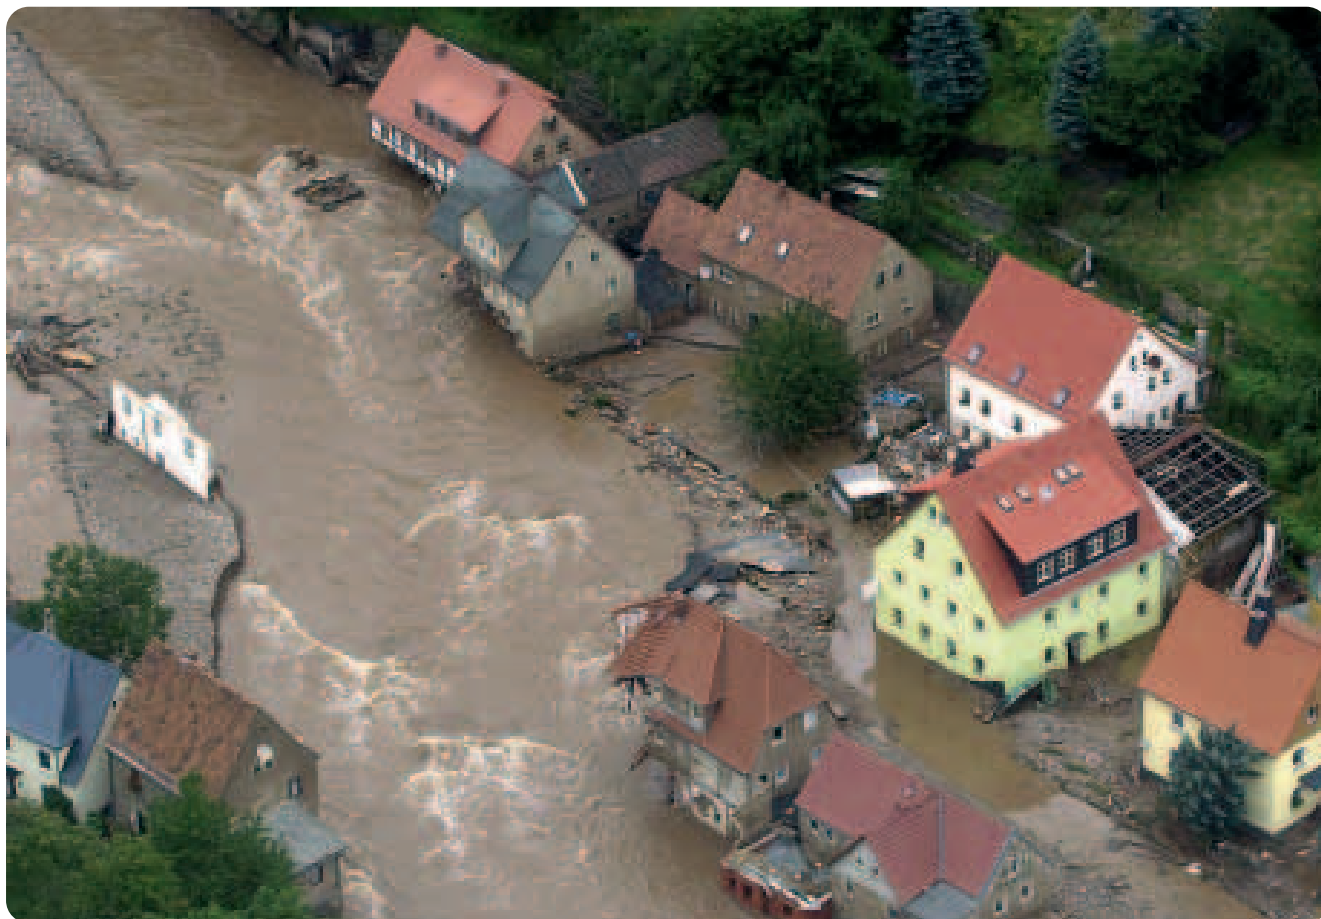
Abbildung 7-12: Die Müglitz unterhalb des Schlosses in der Ortslage Weesenstein (Foto: Stefan Häßler, 2002)

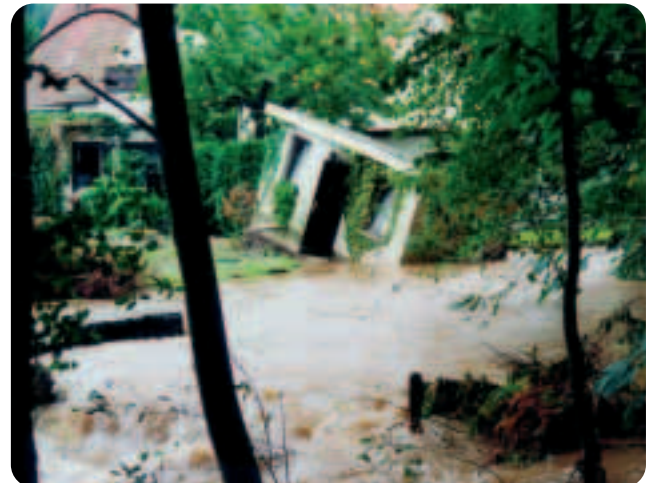
Abbildung 7-24: Durch das Hochwasser zerstörte Gebäude am Lockwitzbach (Foto: Umweltamt Dresden, 2002)

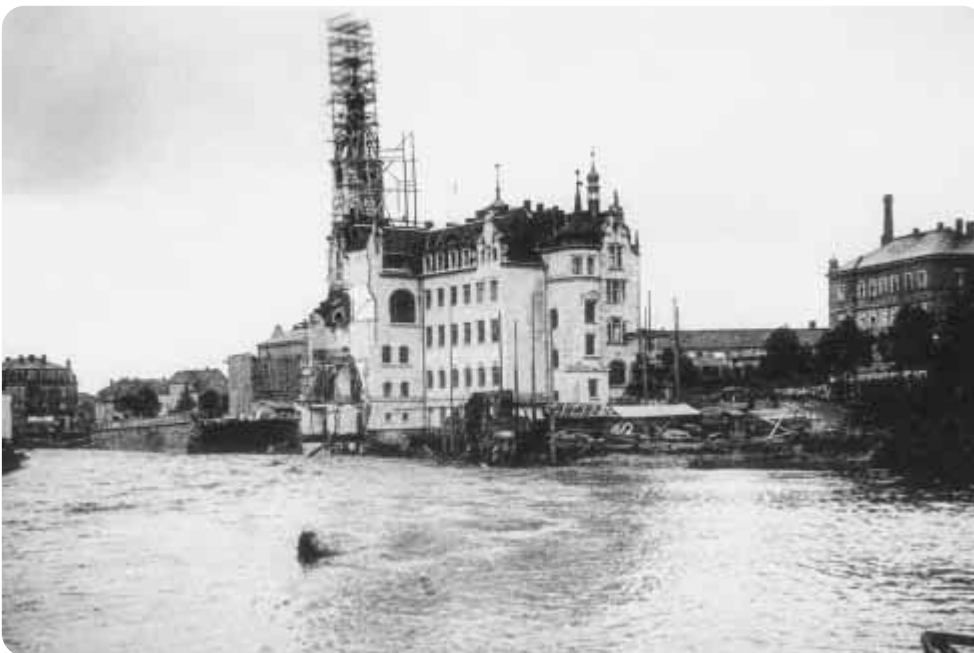
Abbildung 8-10:
Nach dem Hochwasser
1897 zerstörter Flügel des
Löbtauer Rathaus
(Foto: LfUG)

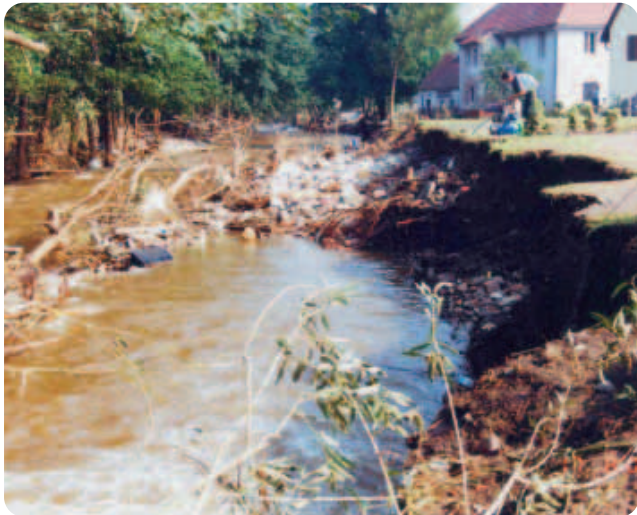
Abbildung 12-6: Schäden durch Ufererosion in Schlottwitz 2002 (Foto: LTV, 2002)

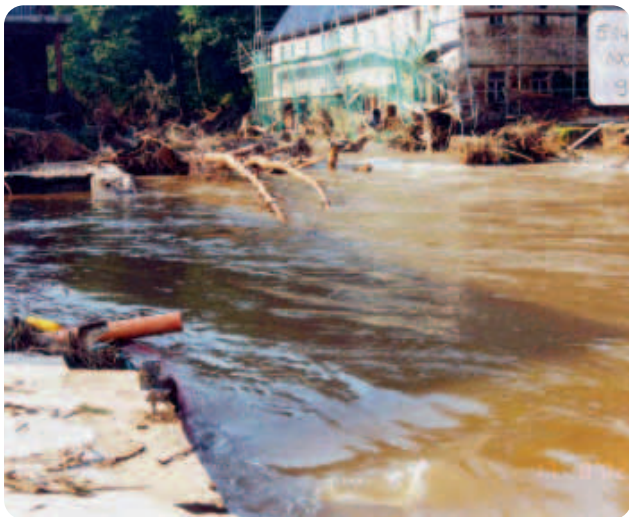
Abbildung 12-8: Schäden durch Erosion, Ablagerung und Ausuferung 2002 (Foto: LTV, 2002)
